# トヨタ86 パワートレイン 完全OH

新世代ボクサー  
FA20と6MTを  
ファインチューニング

## 現状チェックとパワートレイン降ろし

センセーショナルに登場した、トヨタ86/スバルBRZの登場から2年が経過したが、実際に使ったエンジンの内部はどうなっているのか？ 走行2万kmを間近にしたエンジンをオーバーホールしながら検証していく。

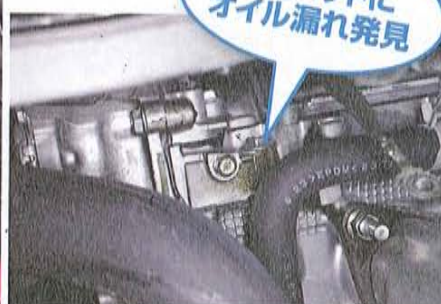
左側ヘッドに  
オイル漏れ発見

水平対向エンジンは全長が短いので、ミッションとの結合位置は普通のFRよりかなり前側になり、ボルトへのアクセス性も良好だ。それはいいのだが、アンダーカバーを外すと、左バンクのヘッドにオイル漏れ跡がある。やはり水平対向では対策が難しいのか?

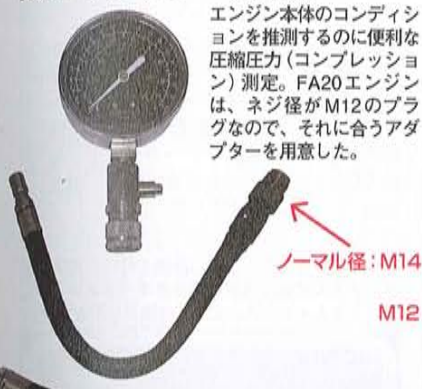
M12 アダプターを用意

エンジン本体のコンディションを推測するのに便利な圧縮圧力(コンプレッション)測定。FA20エンジンは、ネジ径がM12のプラグなので、それに合うアダプターを用意した。

左バンク(助手席側)は2・4番だが、右バンクに比べると後方へずれていて、ボディの骨格とのすき間が狭い。手のひらがやっと入る程度なので、プラグを抜くだけでも四苦八苦。トヨタの整備書だとエンジン吊る方法が指定だ。

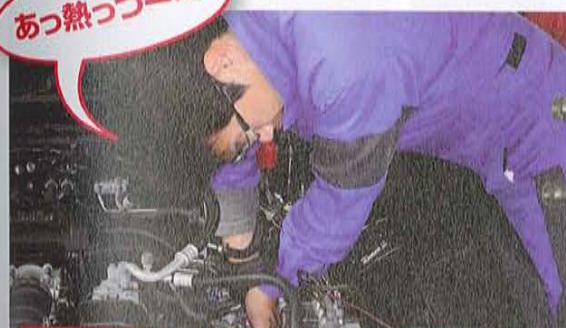
測定は暖機後に行うのが基本。否が応でも熱いヘッドに触れるので、熱いのなんの。整備書の指定だとエンジンを吊るわけだから冷間なのかも。右写真にはインジェクタードライバー外し。

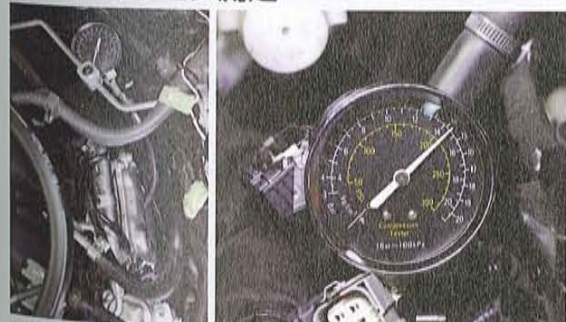
## コンプレッション測定

コンプレッションゲージはホースタイプでOK。ホースを曲げながら回すが、ねじ込みは案外うまくいく。アクセルを全開にした状態でスターターを回し、やや長めの10回圧縮後のデータを読み取った。

直噴エンジンは燃焼室内のカーボン発生が多く、シリンダーが偏摩耗しやすく、ピストンリング周辺のカーボン噛み込みも多めと推測できる。そうすると圧縮圧力がバラつきやすい。このような測定では、測定精度のバラつきも多少あるものだが、2回測定して安定した時のデータを読み取っている。2番シリンダーは2回とも数値が低く、ほかと比べると落ち込みが目立ち、これだけ基準値を下回っている。開けてみて原因が分かるか興味があるところ。

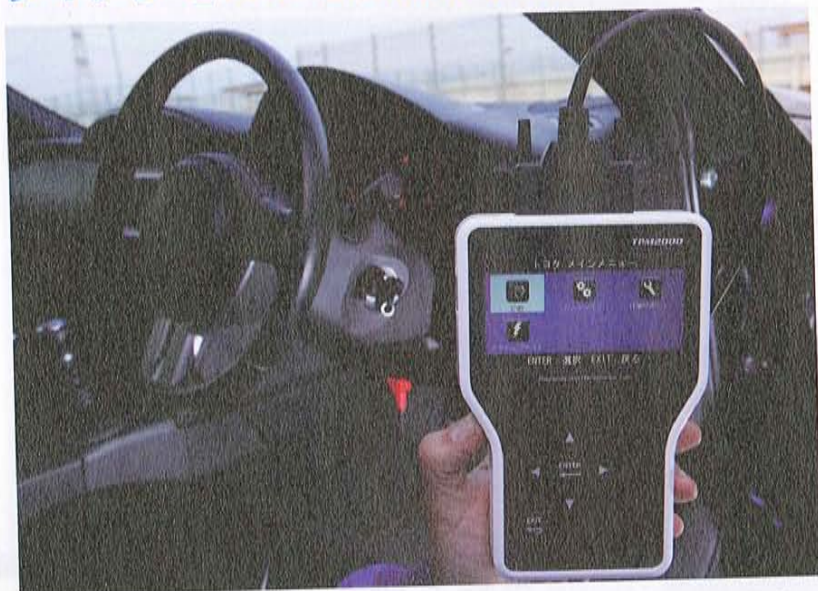
ツールブラネットのスキャンツール TPM2000でエンジンからボディ系に至るまですべてのシステムのダイアグノシスを行った。86も診断可能車種に登録されている。また、データモニター機能を使い、アイドリングなどのデータを記録し、PCに取り込んだ。

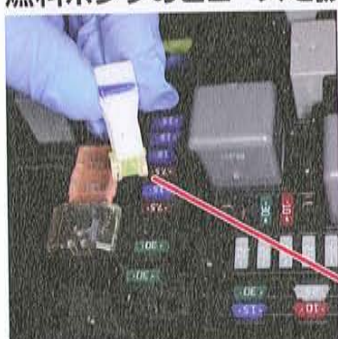
## 燃料ポンプのヒューズを抜いてエンストさせる

燃料系の配管を外す前に燃圧除去作業を行う。エンジンルームのジャンクションボックスにあるヒューズを抜き、エンジンを掛けて燃料を消費させる。これでも多少のガソリンは出るので注意。

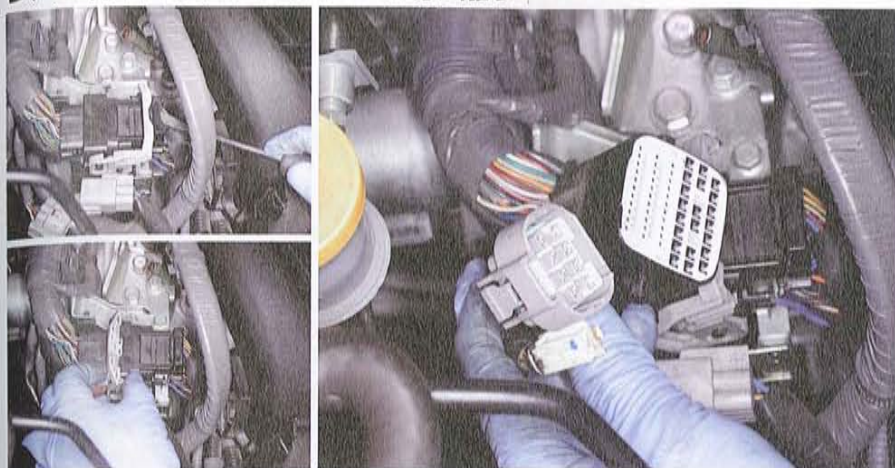
## レバー付きの大型コネクターを切り離す

(左上) 右バンク後方の大型コネクターを外す。レバーのストッパーを上上げる。(左下) レバーを後方に持ち上げると抜ける。(中央) ほかのコネクターも合わせて外す。(右) ミッション側のコネクターも切り離す。

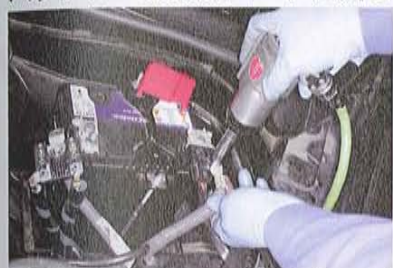
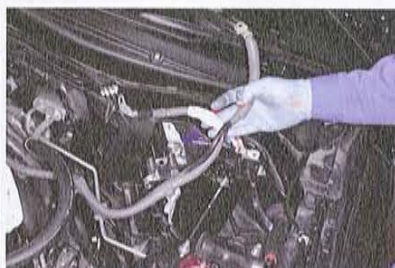
## バッテリーの太いコードを外す

スターターやアースの太いケーブルはバッテリー端子にナットで固定されている。結構固いが、ハンドツールでやるよりインパクトで一瞬で回したほうが端子をゆがませずに分解できる。

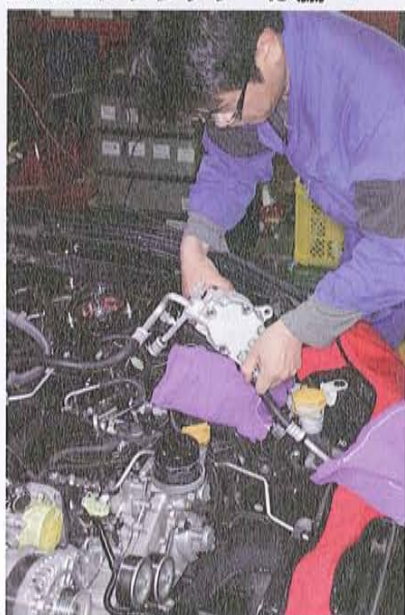
## A/Cコンプレッサーは脇へ

整備書では冷媒を抜き取ってA/Cの配管を外すことになっているが、コンプレッサーをエンジンから外せばいい。ボディ側に寄せる時にホースがねじれて表皮にシワがよるが大丈夫。

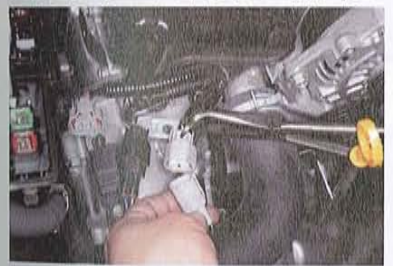
右バンクのヘッド先端にあるA/FおよびO<sub>2</sub>センサーのコネクターを切り離すが、ロックが固い。仕方がないので、ペンチでロック部を押さえる。

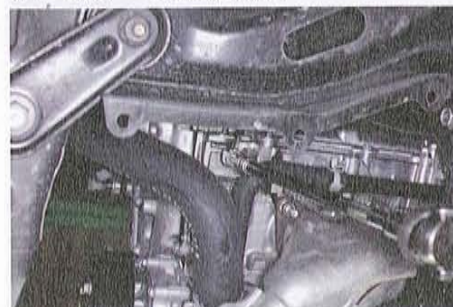
### アースケーブルを外す

左右それぞれのヘッドに細めのアースケーブルが繋いである(恐らくボンディングケーブル)。エンジンを吊り上げるまで気づかないと困るので、最初に外しておく。

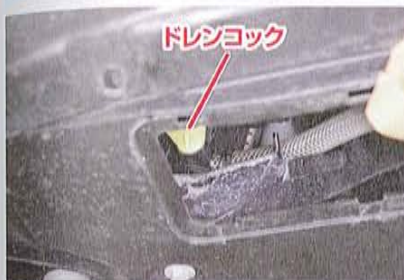
バンパー後ろのアンダーカバーにクーラント抜き取り用のサービスホールがある。そこから手を入れてドレン部に内径10mmのホースを接続してバケツなどに導き、ドレンコックを緩める。ちょっとやりづらい。

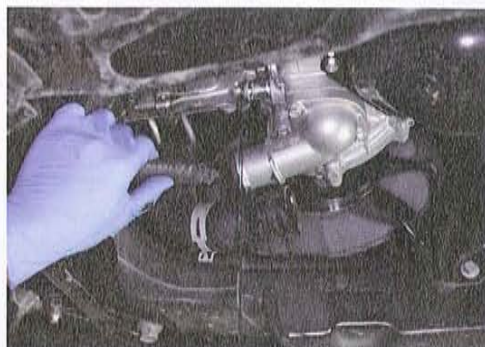
ラジエーターホースのロウとバイパスホースを外し残っているクーラントを抜き取る。少しずつ垂れてくるので、落ち着いたところでゴムキャップを被せてポタ落ちを止める。

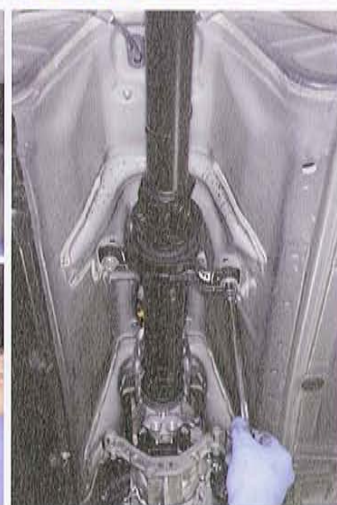
(左上) デフとプロペラシャフトの間のコンパニオンフランジにはメーカーで組み付けのマーキングがされていた。(左下) フランジのボルトを緩めて外し、1本だけ仮留めで残しておく。(右) センターベアリングのマウントを外す。ここもボルトを外す直前にしておく。

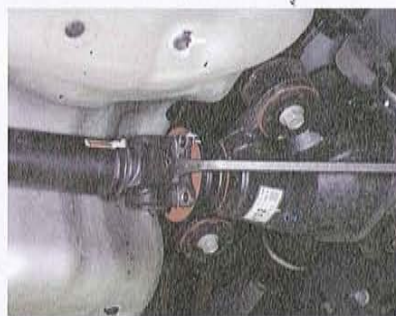
シャフトを降ろす準備ができれば、コンパニオンフランジ部をこじって浮かせてやる。いきなり落下しないようシャフト自体を保持しておく。

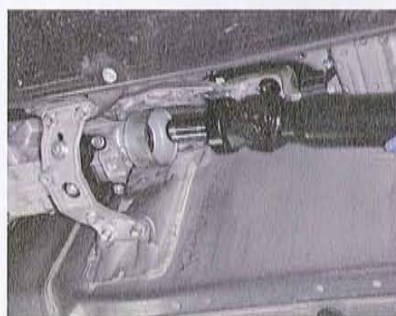
ジョイント部でクネクネ曲がるので、バランスを取りながらシャフト全体をし込み部をこじらないこと。

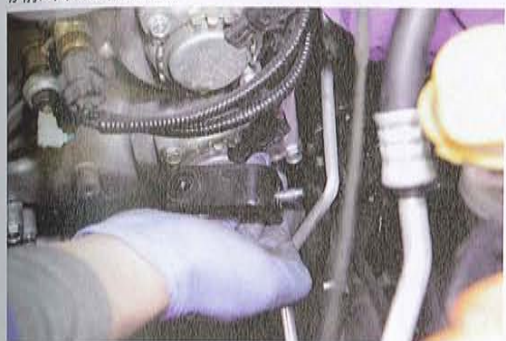
## ステーを外す

忘れちゃいけない(忘れてた)のが左側のステー。エアクリナーボックスの下部を支える部品だが、エンジンが前に出ると干渉する。

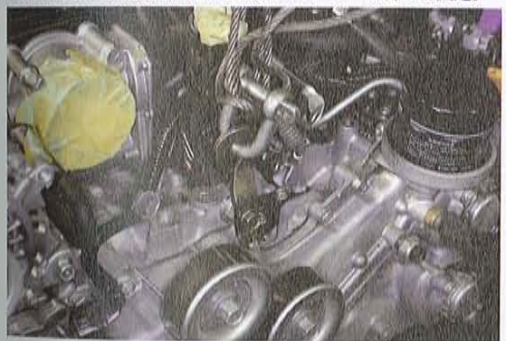
## 前にフックを付ける

エンジンの後ろには吊り下げ用フックがあるが、前側は別途装着。エンジン中央寄りのボルト穴にスペーサーを介して固定。

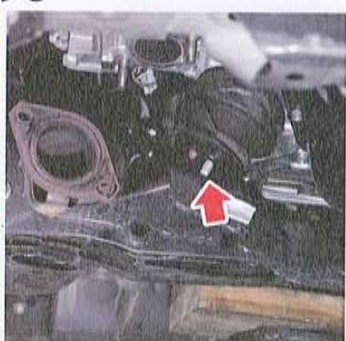
## マウントが浮くまで吊り上げる

チェーンブロックのワイヤーを取り付け、エンジンマウントのネジ部がサブフレームより離れるまで吊る。この時ミッションも持ち上がるので、支えのジャッキも上げる。

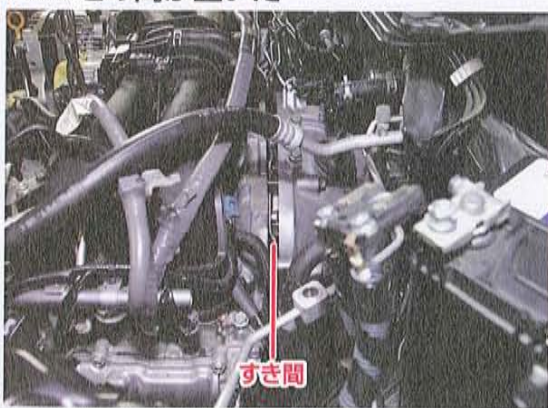
## 6MTとの間が空いた

エンジンを手前に引っ張り出すと、簡単にミッションとのすき間が空いた。クルマが新しいこともあるが、ボクサーは全長が極端に短いため、手でピッチング方向に動かしやすく姿勢の制御がしやすい。

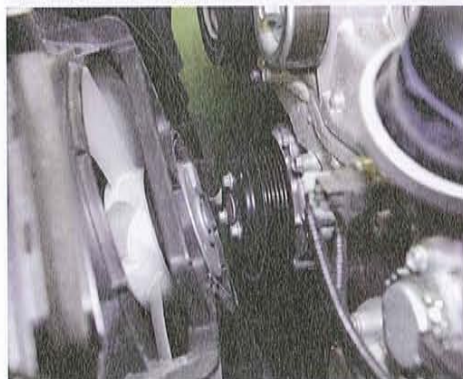
ギリギリまで前に出ると、ミッション側と完全にセパレート

とりあえず、エンジン前側のウォーターポンププリーが電動ファンのフレームに接近するまで前に出す。移動量は10cm以上あると思われる。

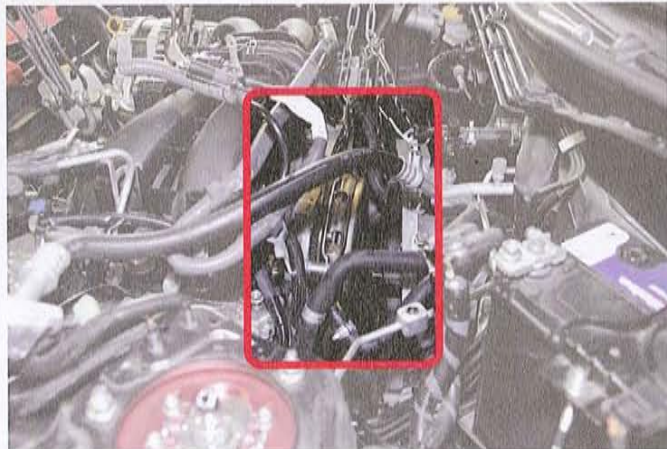
気がつく、エンジンとミッションは完全に離れており、クラッチカバー後端とミッションのインプットシャフト先端も見える。これは直列エンジンよりラク。

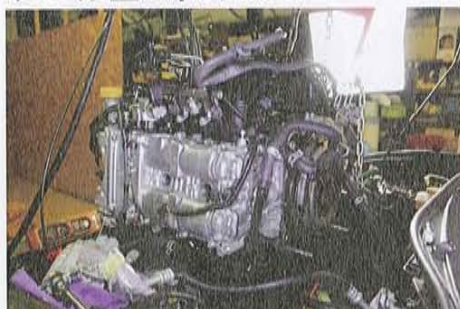
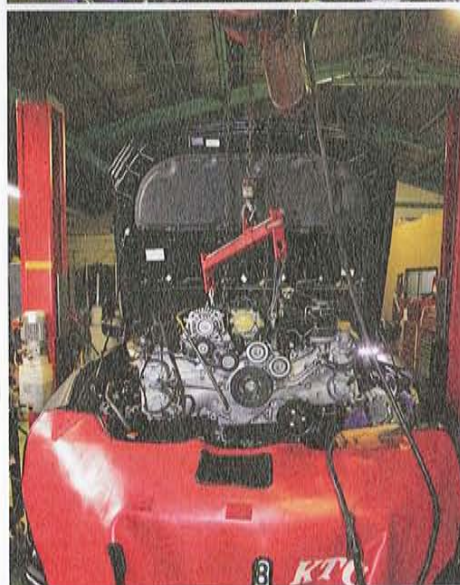
### ゆっくり上に吊り上げる

配線、配管の外し忘れがないのを確認しながら上げていく。特に左右のクリアランスは狭いので、ボディと干渉しないよう周辺を確認しながらフェンダー上面まで上げる。

エンジンの取り外しでしばしば苦勞するのが、ミッションとの切り離しだ。エンジンを吊る際に重心位置と吊り下げ位置がずれていると、傾く力が発生してミッションから外れなくて困ることがある。しかし86では全長の短いエンジンで吊った時の左右バランスも良かったためかミッションと簡単に切り離すことができた。これなら搭載時の組み付けもスムーズに進められそうだ。ミッションは設計が新しいためなのか42kgと比較的軽量で、これなら「腹ジャッキ」でも支えることができそうだ。

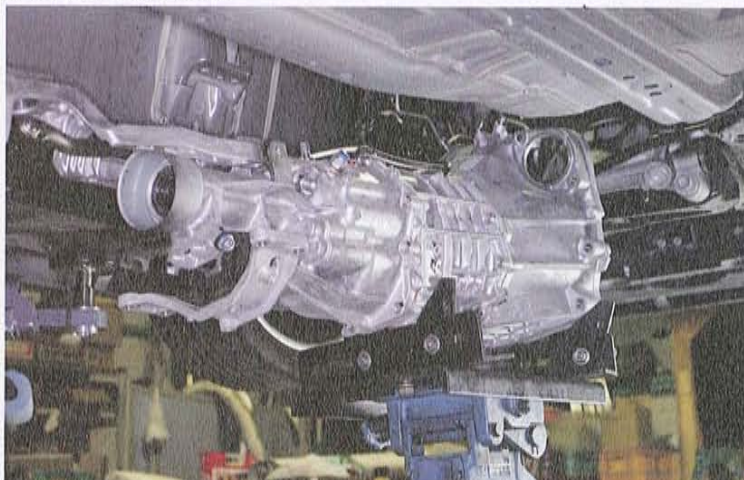
## スタビライザーをかりうじて避けて下に降ろせた

スタビライザーの後ろまでミッション前端が下がり、真下に下ろせるようになった。これは車上で脱着作業を意図したレイアウトなのだろうか？ 絶妙な配置である。
