# 86/BRZの弱いミッション WPCで耐久性を向上させる

86/BRZの弱点としてしばしば指摘されるトランスミッション  
サーキット走行などでは、シフトが入りにくくなったり  
壊れてしまう場合も少なくない  
そんな耐久性に不安のある純正ミッションの  
耐久性を高めるのにWPC (DLC) は最適なのだ

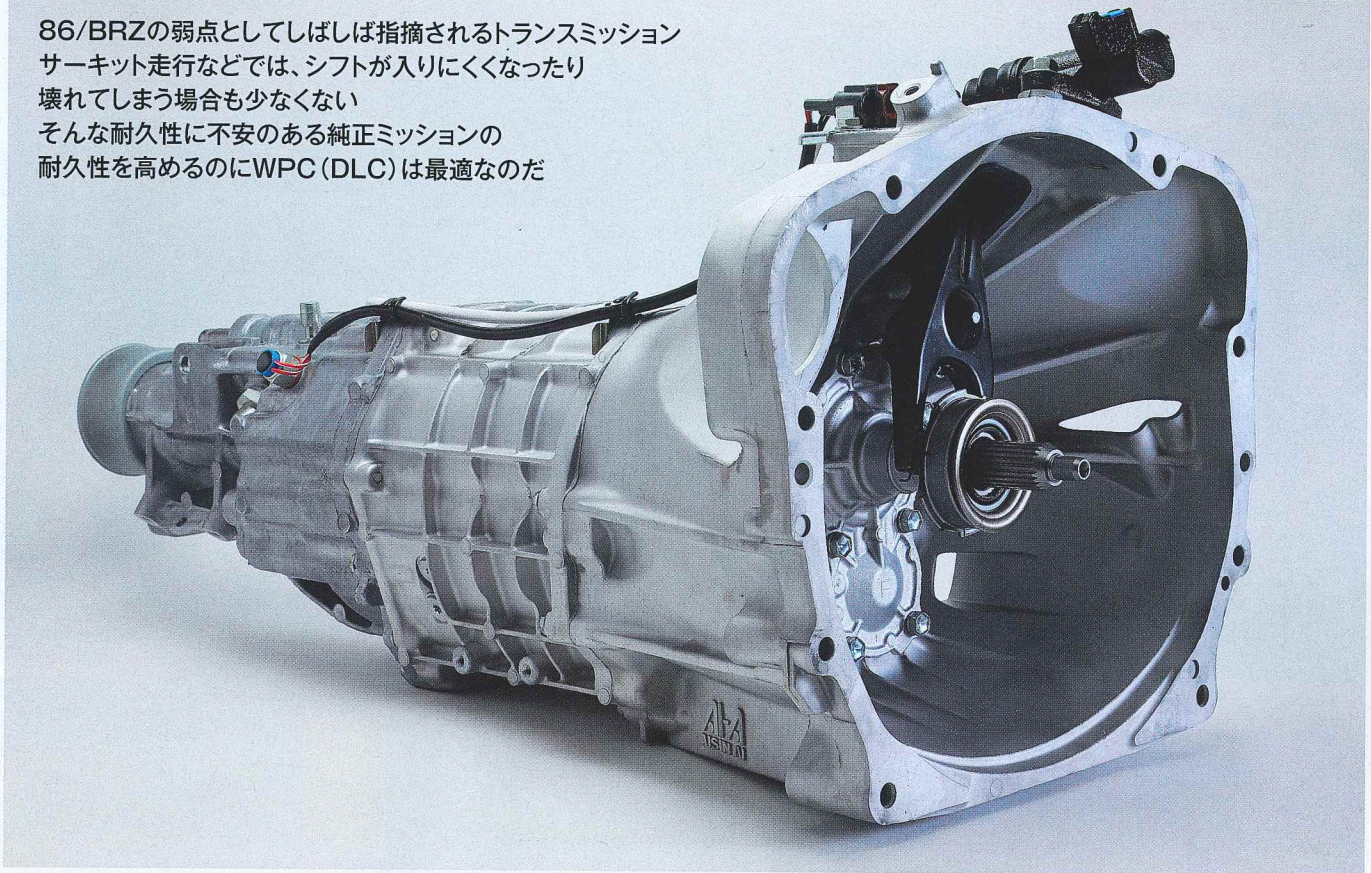
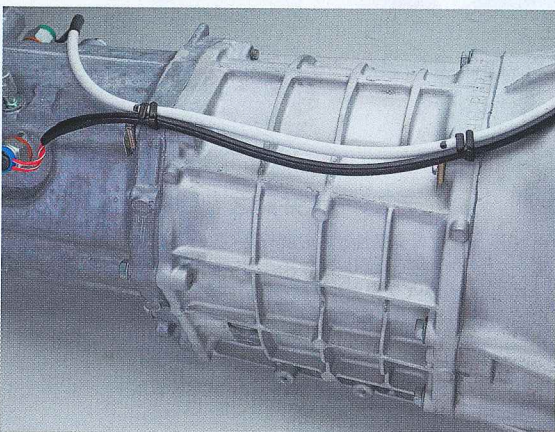
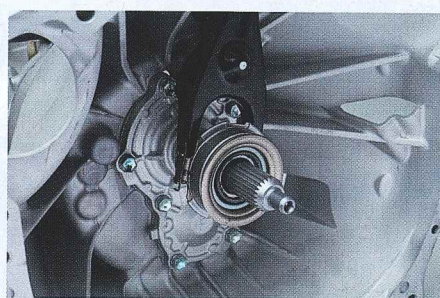
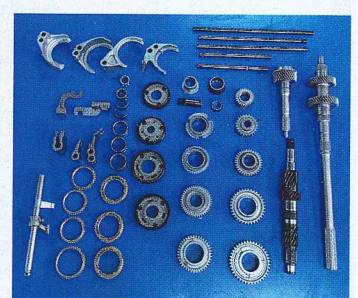
## 3倍の耐久性を持つコンプリートミッション発売

新品純正ミッションに、WPC/DLC加工したコンプリートミッションを用意。価格は80万円と高価だが、すべてバラしたうえで、部位に応じて最適な加工とトラブル対策を施工。強度が足りないケースにも加工が施される。それによりノーマルの3倍の耐久性を実現

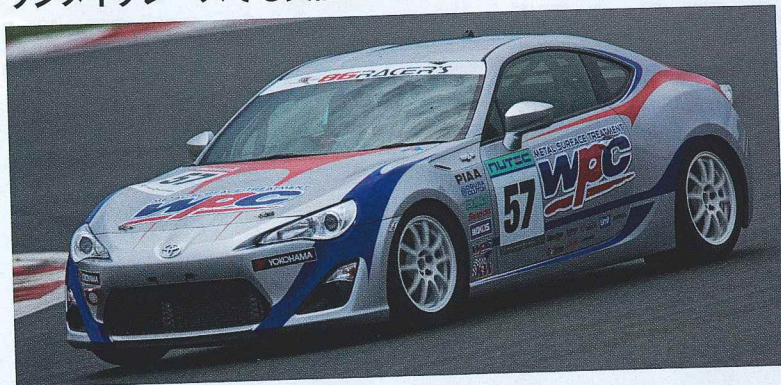
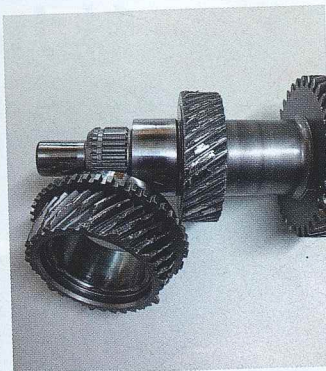
## ワンメイクレースでも実証された耐久性

不二WPCでは86/BRZのワンメイクレース「86レーサーズ」をサポート。そこで起こるトラブルを解析し、各部にWPC/DLC加工を施工。ミッションはノーマルだと毎戦ごとにO/Hや新品交換を強いられるが、加工済みのものでは1シーズンをそのまま乗り切ることが可能になったという。「3倍の耐久性」の根拠もそこにある

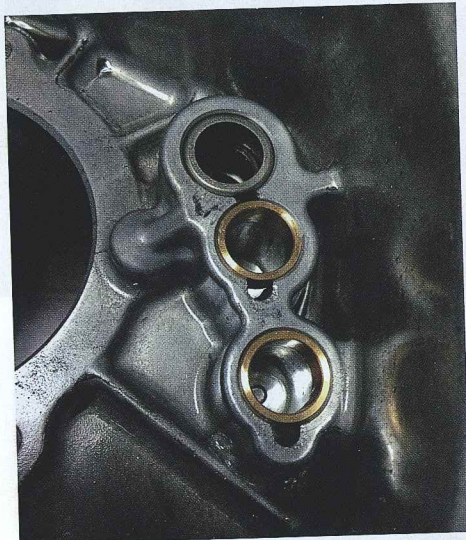
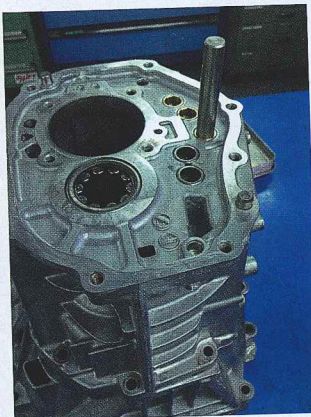
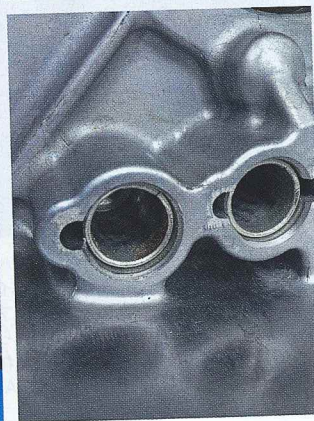
## 入りにくさの原因!? シフトフォークシャフトブッシュ

シフトフィールの悪化、ギアの出し入れのしにくさなどのおもな原因とされるのが、シフトフォークシャフトブッシュの劣化だ。アルミ製のノーマルブッシュが摩耗、ガタが多くなることでシフトフォークが斜めに動き、シフトフィールを悪化させる。その対策として潤滑性の高いオイルレス素材を使った対策品ブッシュに打ち換えを行った

WPC+DLC加工。DLCによって摺動性を高めることで、抵抗（負荷）を小さくしている。シフトフォークシャフトブッシュの摩耗、劣化もギアの入りにくさや、シフトフィール悪化の大きな理由だ。シフトフォークシャフトを固定するアルミ製のブッシュが摩耗しやすく、シャフトを正しく保持できなくなる。シャフトがあらぬ方向に動いてしまうことがシフトフィールの悪化、とくにシフトの入りにくさの原因となっている。このブッシュ、酷いケースでは写真（P109左下）のようにシャフトにくっついたまま抜けてしまうようなこともあり、そうになると当然、シャフトは大きく動いてしまうため、その状態でのシフトはほぼ不可能となってしまふのだ。この部分は、シフトフォークシャフトのWPC加工に加え、ブッシュを潤滑性の高いオイルレス素材を用いたものに変更。しっかりと保持するため、ブッシュ自体の厚み、長さを増やしており、シャフトとの接触面を増やしている。そのため、シャフト穴をボーリングして圧入し直すという手間の掛かる方法を採用している。

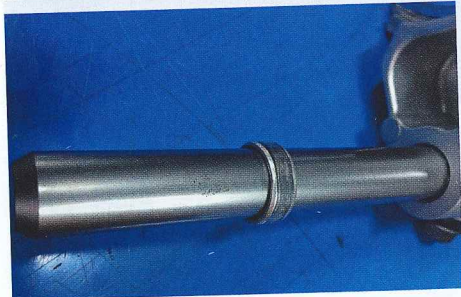
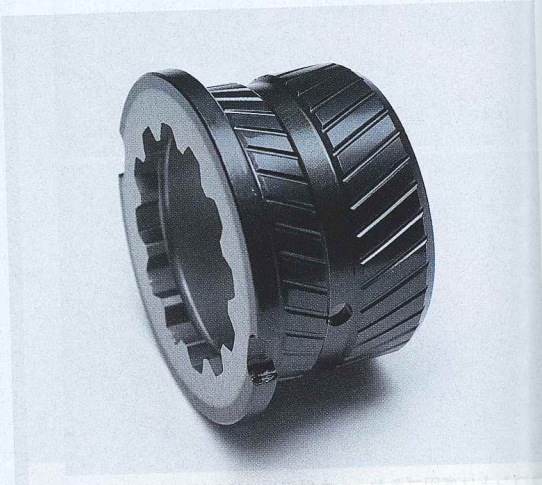
## トラブルの多い4速 その理由のひとつがここ

86/BRZのミッションで、とくにトラブルが出やすいとされるのが4速だ。その原因のひとつがギアの内側に圧入されているこのカラーだ。オイルがない状態でも摺動性を確保するためWPC+DLC加工（6500円）で対策。写真右のノーマルは表面が研磨されたような状態になっているのがわかるだろう。その抵抗がトラブルの原因となっているのだ

また4速ギア内側のカラーもトラブルの原因のひとつだ。ギアの内側に接しているこのカラーは、当たりがきつく、それが抵抗になることでギア同士の速度差が大きくなり、入りにくさや、ギア破損の理由にもなっている。当たり面にはオイル溝も切られているが、きつく当たっている面なのでオイルによる潤滑はほとんど期待できず、取り外してみると当たり面は磨いたような状態になっていることが多いという。その対策は
